COMUNE DI VILLA D'OGNA
PROVINCIA DI BERGAMO

**RESTAURO CONSERVATIVO
EDIFICIO BIBLIOTECA - ASSOCIAZIONI - BANDA
CON ADEGUAMENTO SISMICO E MESSA IN SICUREZZA
1 LOTTO D'INTERVENTO**

**RILIEVO METRICO, MATERICO E DEL DEGRADO
PROSPETTI SUD E OVEST**

E1R05

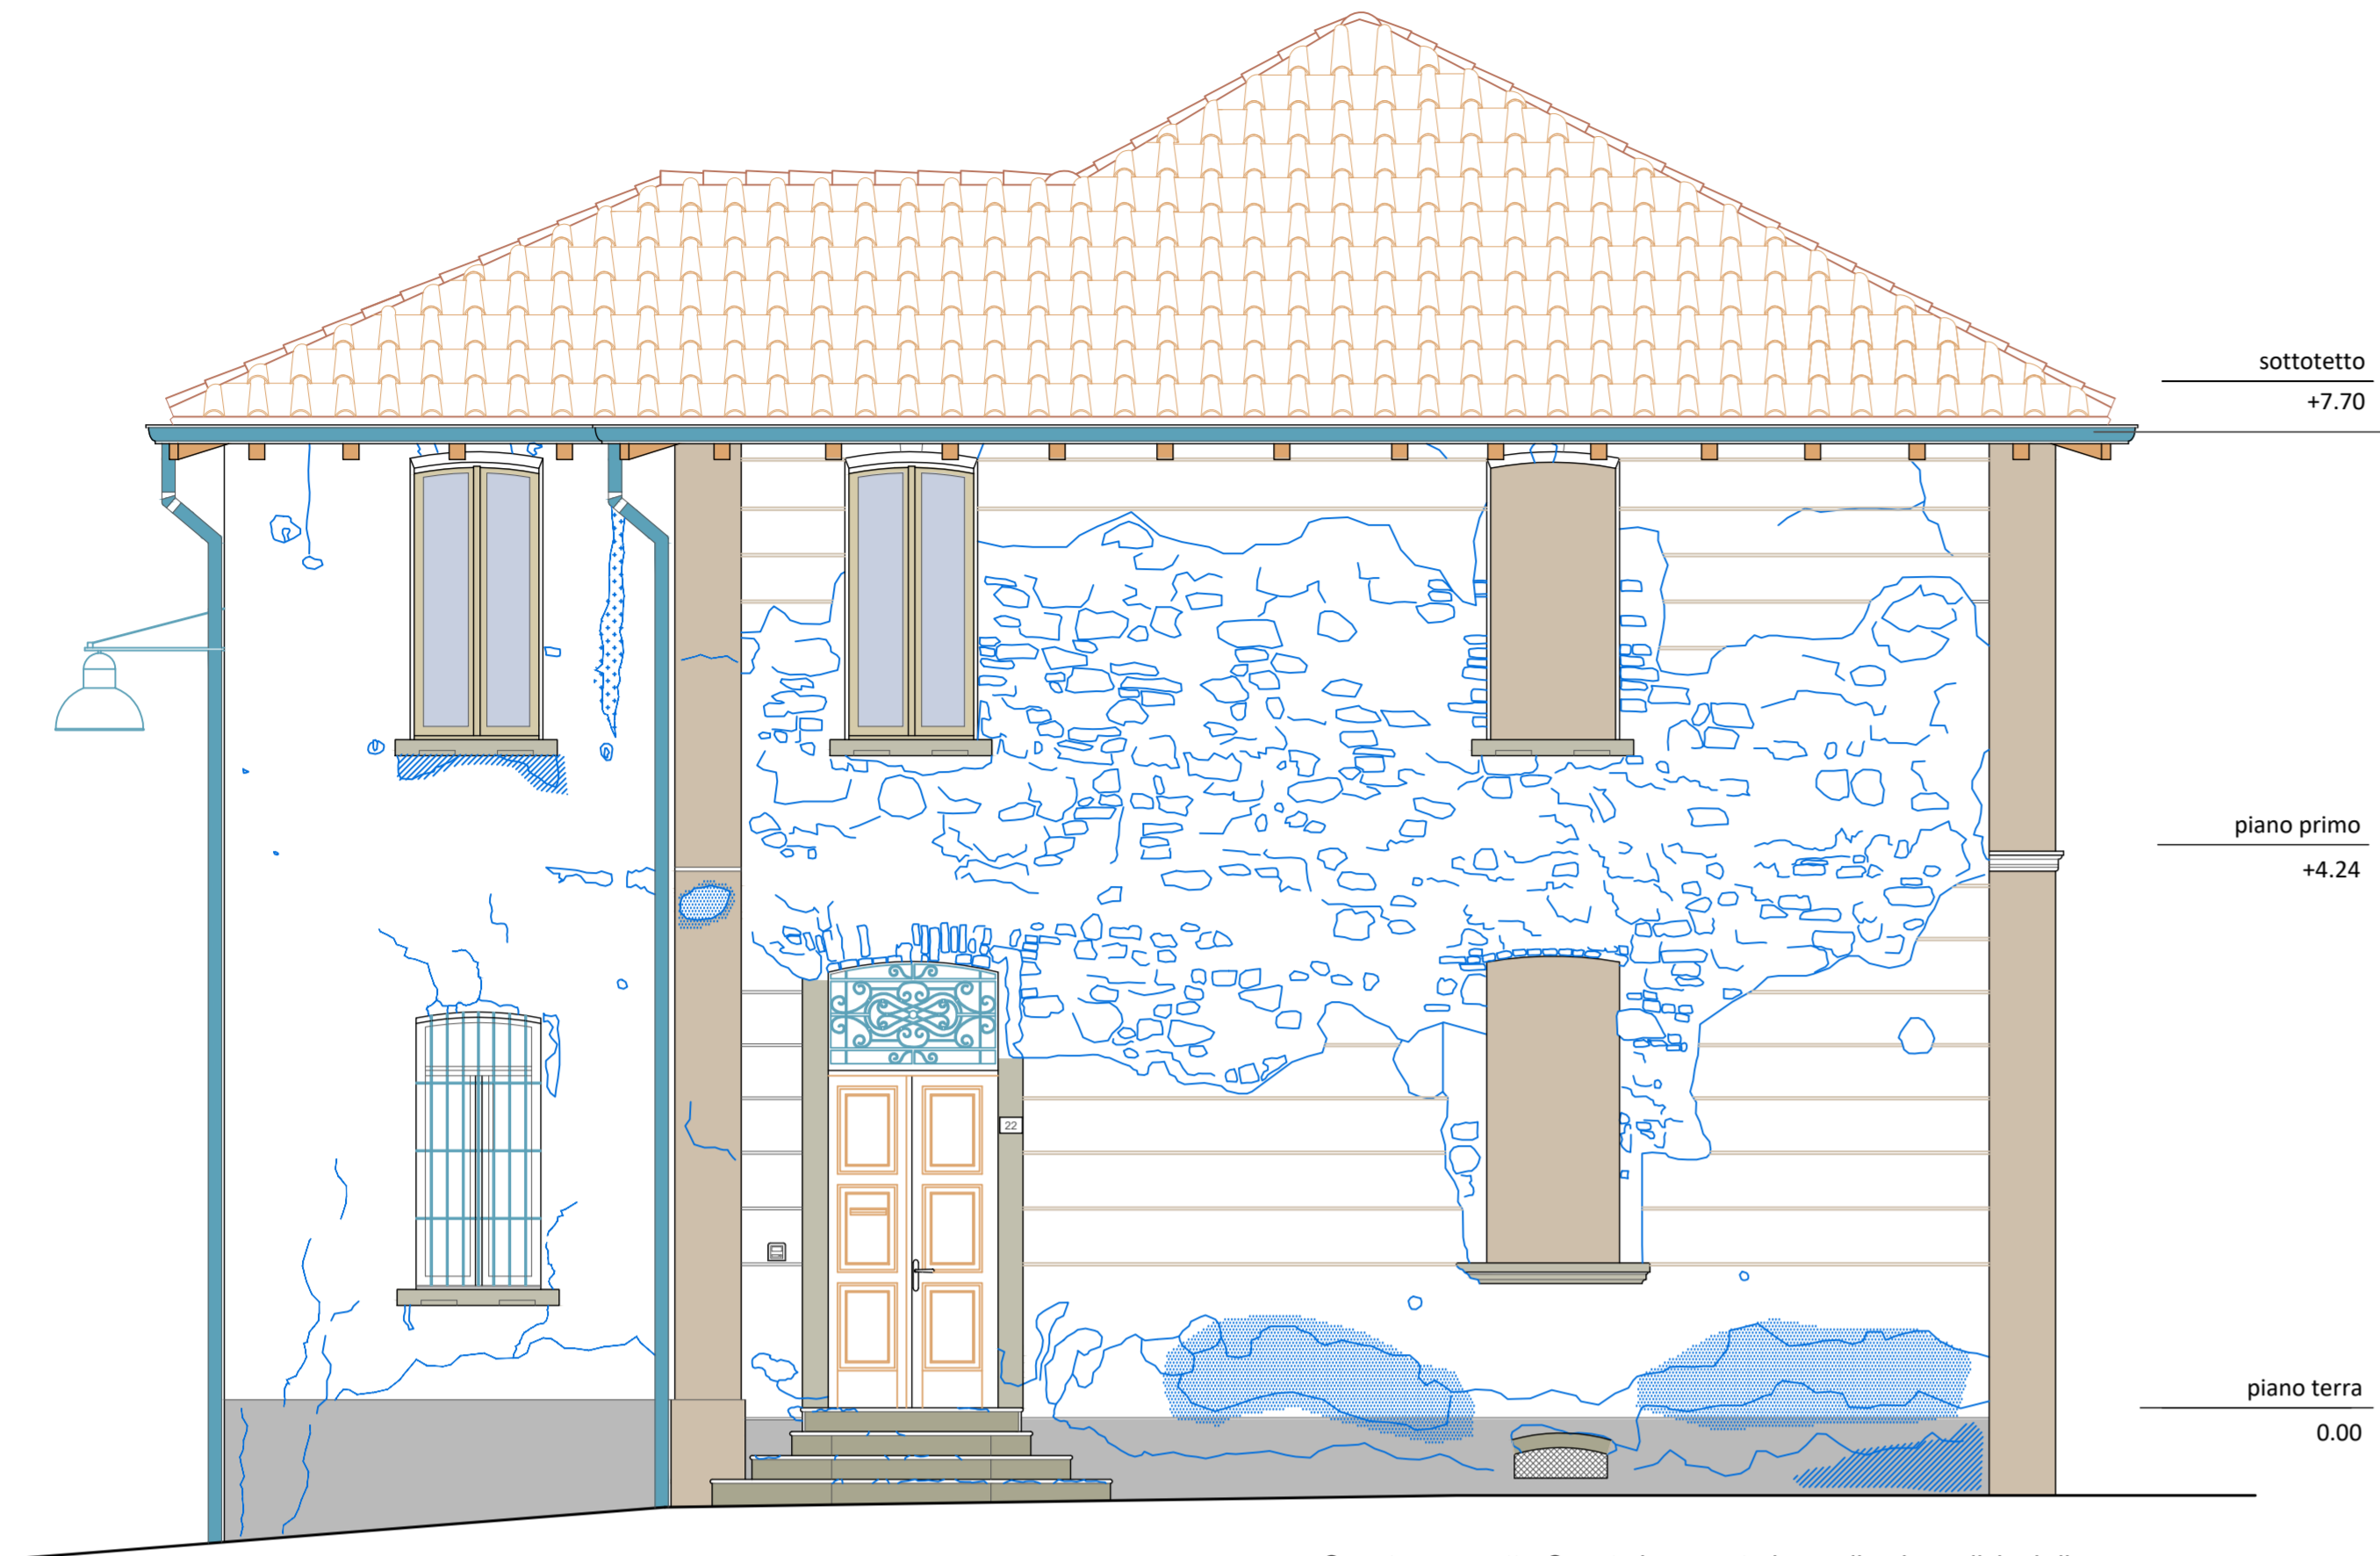
PROSPETTO OVEST - SCALA 1:50

Questo prospetto Ovest si presenta in mediocri condizioni di conservazione con alterazione dei cromatismi, rigonfiamenti, importanti distacchi di materiale e un'ampia lacuna di intonaco decorativo. Inoltre sono presenti alcune fessurazioni nella parte alta della facciata in prossimità alla copertura e muschi lungo la zoccolatura perimetrale.

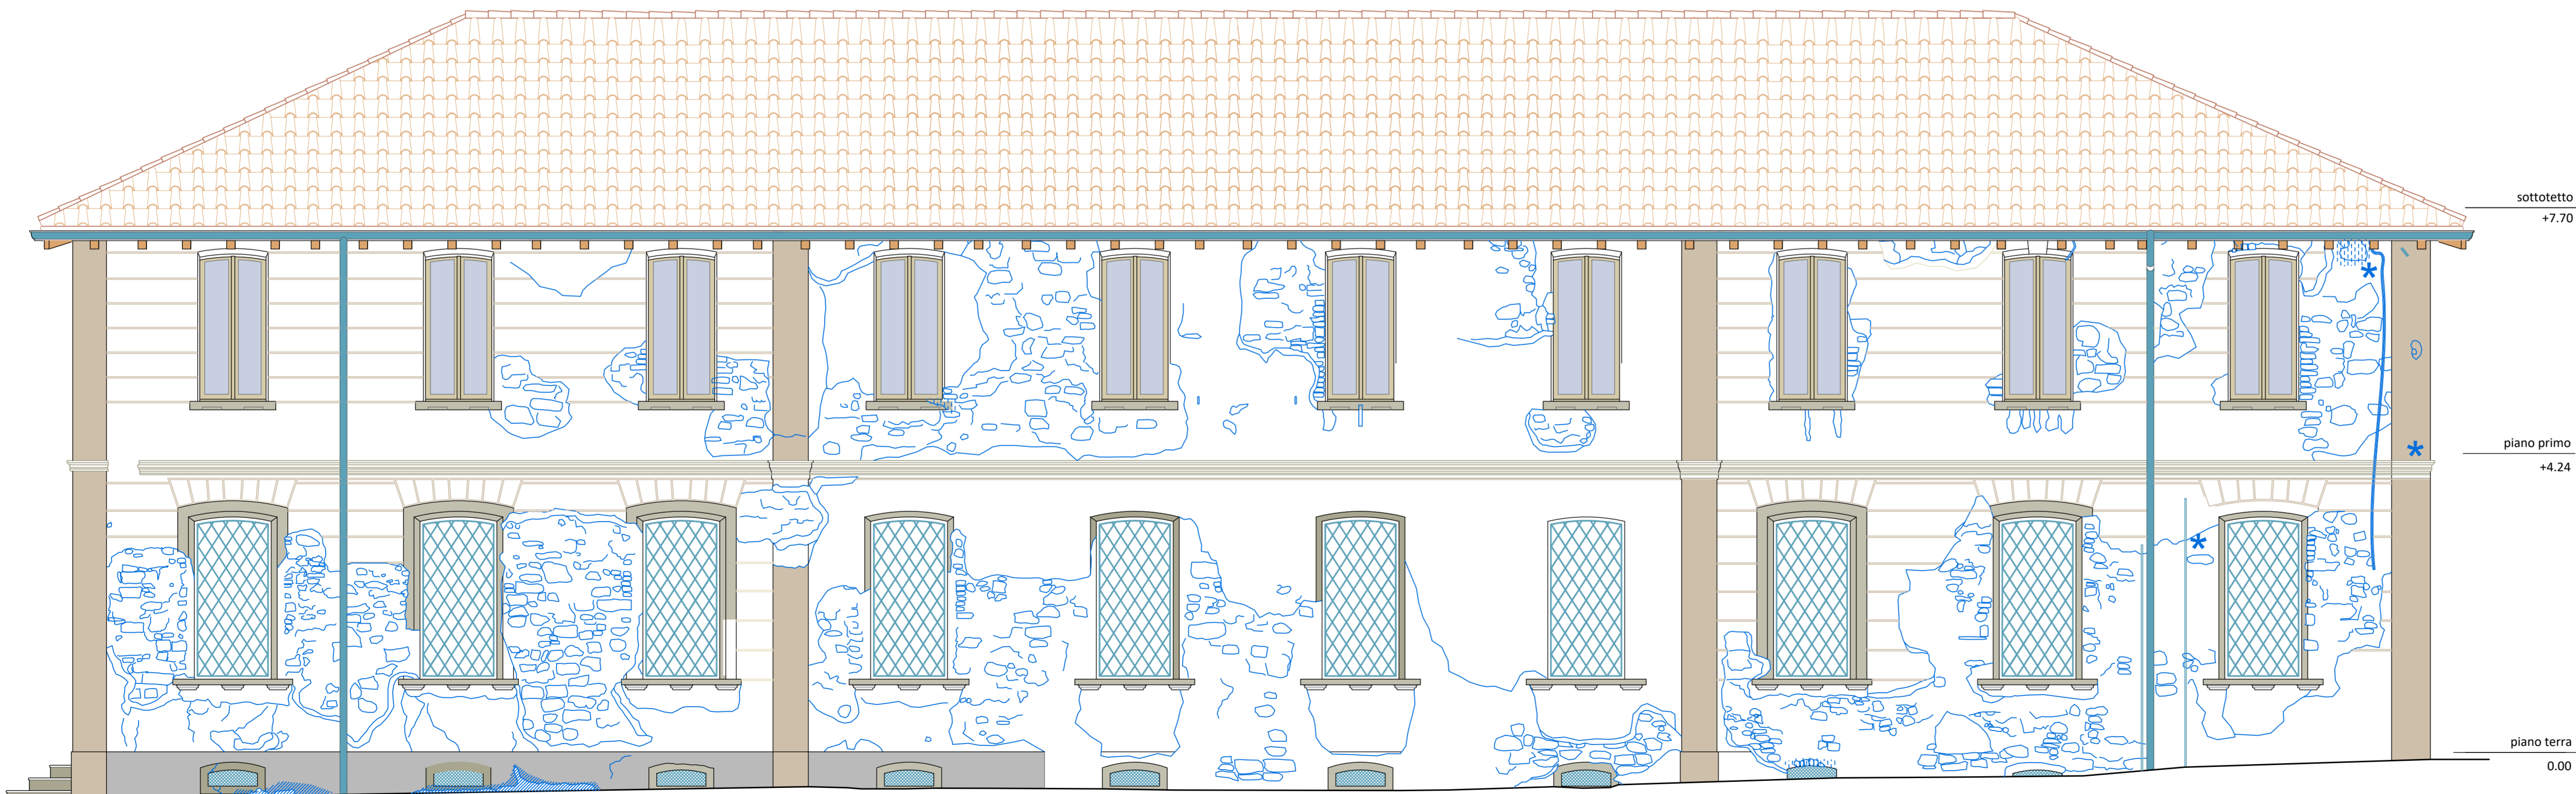
PROSPETTO SUD - SCALA 1:50

Il prospetto Sud si presenta in mediocri condizioni di conservazione con alterazione dei cromatismi, importanti distacchi di materiale e ampie lacune di intonaco oltre alla presenza di reti impiantistiche esterne non rispettose del fronte. In generale la zoccolatura in stollato di cemento rivela degradi ascrivibili all'umidità di risalita. Anche le cornici delle aperture sono molto ammalorate e mancanti in più punti.
