### **"Ripristino opere e difese spondali" Sponde Fiume Serio in loc. "Festi Rasini"**

Intervento ID: OCDPC766-21\_ULT.FAB\_134d -CUP: J27H21002450003

## RELAZIONE GENERALE

## PROGETTO DEFINITIVO-ESECUTIVO

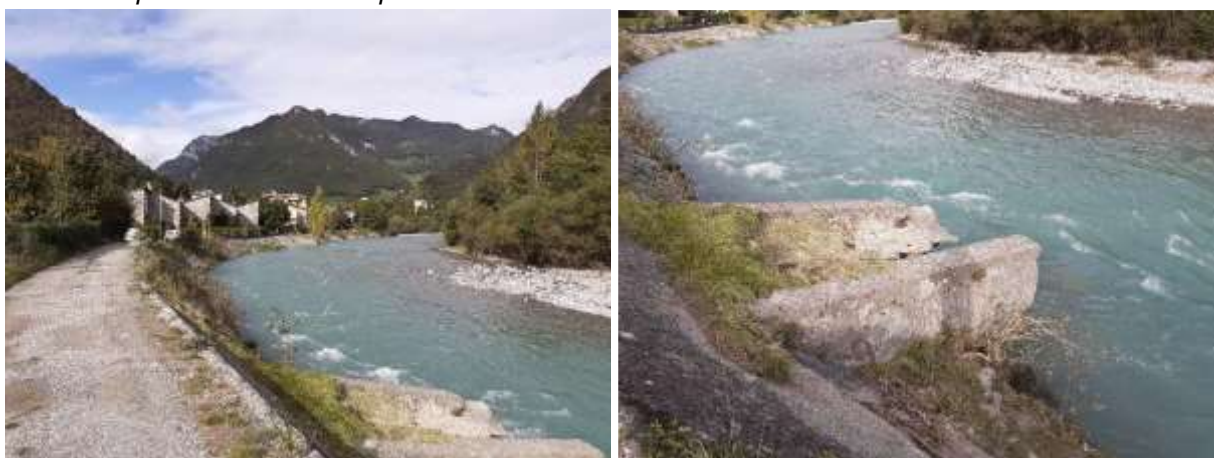
*Il tratto di difesa spondale in località Festi Rasini. Sul fondo le villette evacuate. A destra particolare del pennello danneggiato.*

*Sono presenti invece danneggiamenti delle opere di difesa spondale (pennelli) solo in parte ascrivibili all'evento del 3 ottobre e in gran parte preesistenti.*

Ripristino della funzionalità dei tre pennelli ammalorati attraverso la parziale ricostruzione degli stessi e del ripristino delle fondazioni scalzate.

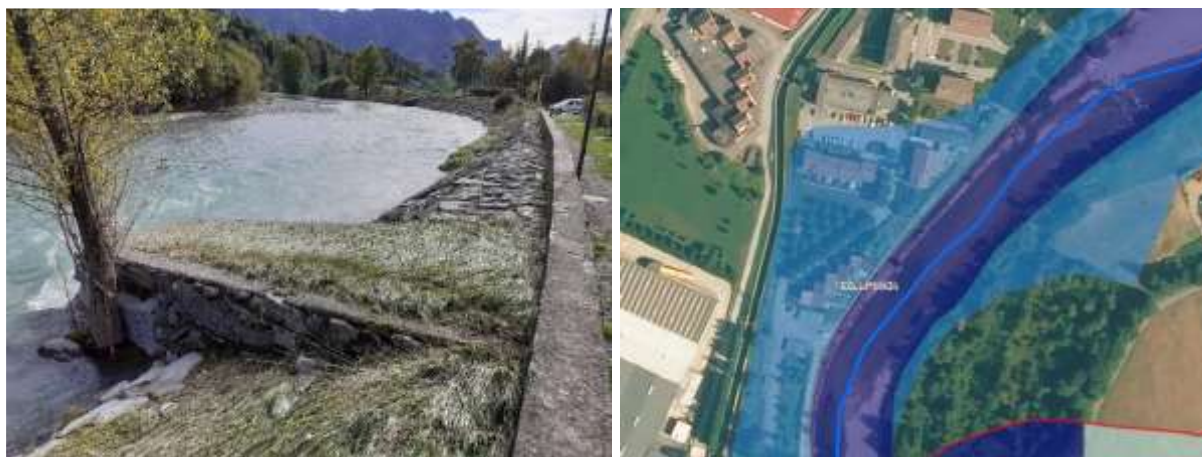
*La difesa spondale in destra idrografica in località festi Rasini. Sulla destra sono presenti le villette evacuate. Nell'immagine a destra la perimetrazione delle aree allagabili del PGRA.*

*L'area rientra nelle aree classificate a pericolosità "scenario poco frequente (M)" del PGRA.*

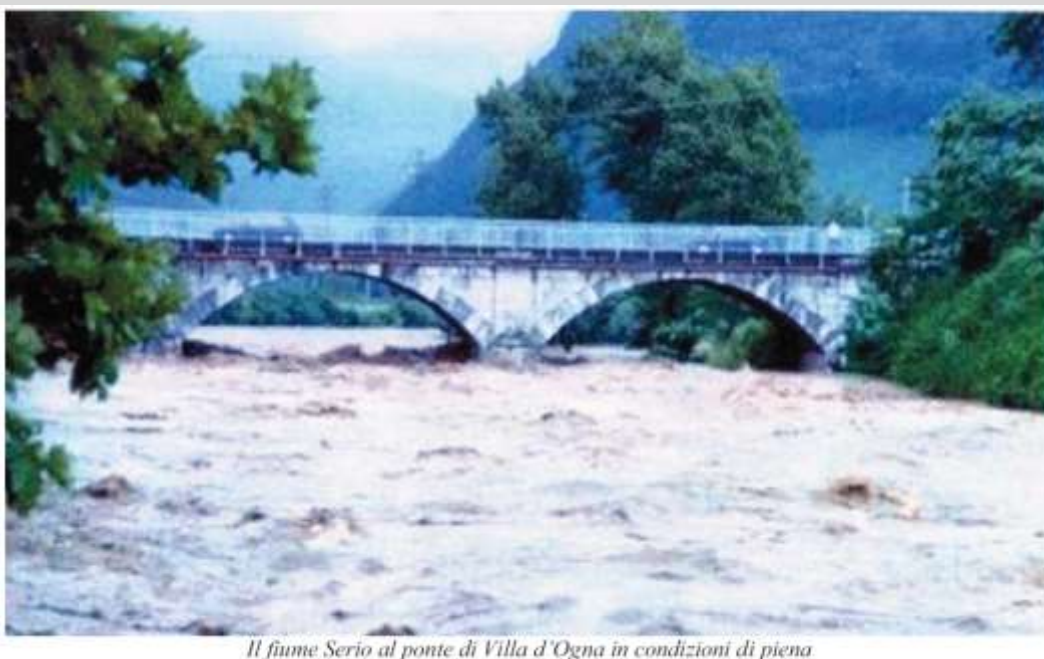
*Il fiume Serio al ponte di Villa d'Ogna in condizioni di piena*

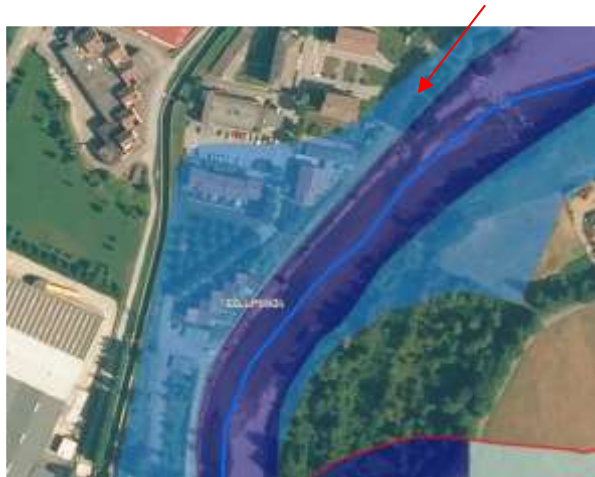
L'argine in sponda destra, in prossimità del mappale 1222, come già evidenziato dalla perimetrazione delle aree allagabili del PGRA, può rappresentare un punto debole in caso di piena.

*Perimetrazione delle aree allagabili del PGRA.*

Realizzazione di un sovralzato dell'argine in sponda destra, in prossimità del mappale 1222, al fine di aumentare il grado di sicurezza in caso di eventuale piena.
