COMUNE DI VILLA D'OGNA
PROVINCIA DI BERGAMO

**RESTAURO CONSERVATIVO
EDIFICIO BIBLIOTECA - ASSOCIAZIONI - BANDA
CON ADEGUAMENTO SISMICO E MESSA IN SICUREZZA
1 LOTTO D'INTERVENTO**

PROGETTO ESECUTIVO	E	tavola
RILIEVO DELLO STATO DI FATTO	1	
RILIEVO METRICO, MATERICO E DEL DEGRADO PROSPETTI NORD E EST	R	
	06	E1R06

EDIFICIO COMUNALE PER BIBLIOTECA ASSOCIAZIONI E BANDA

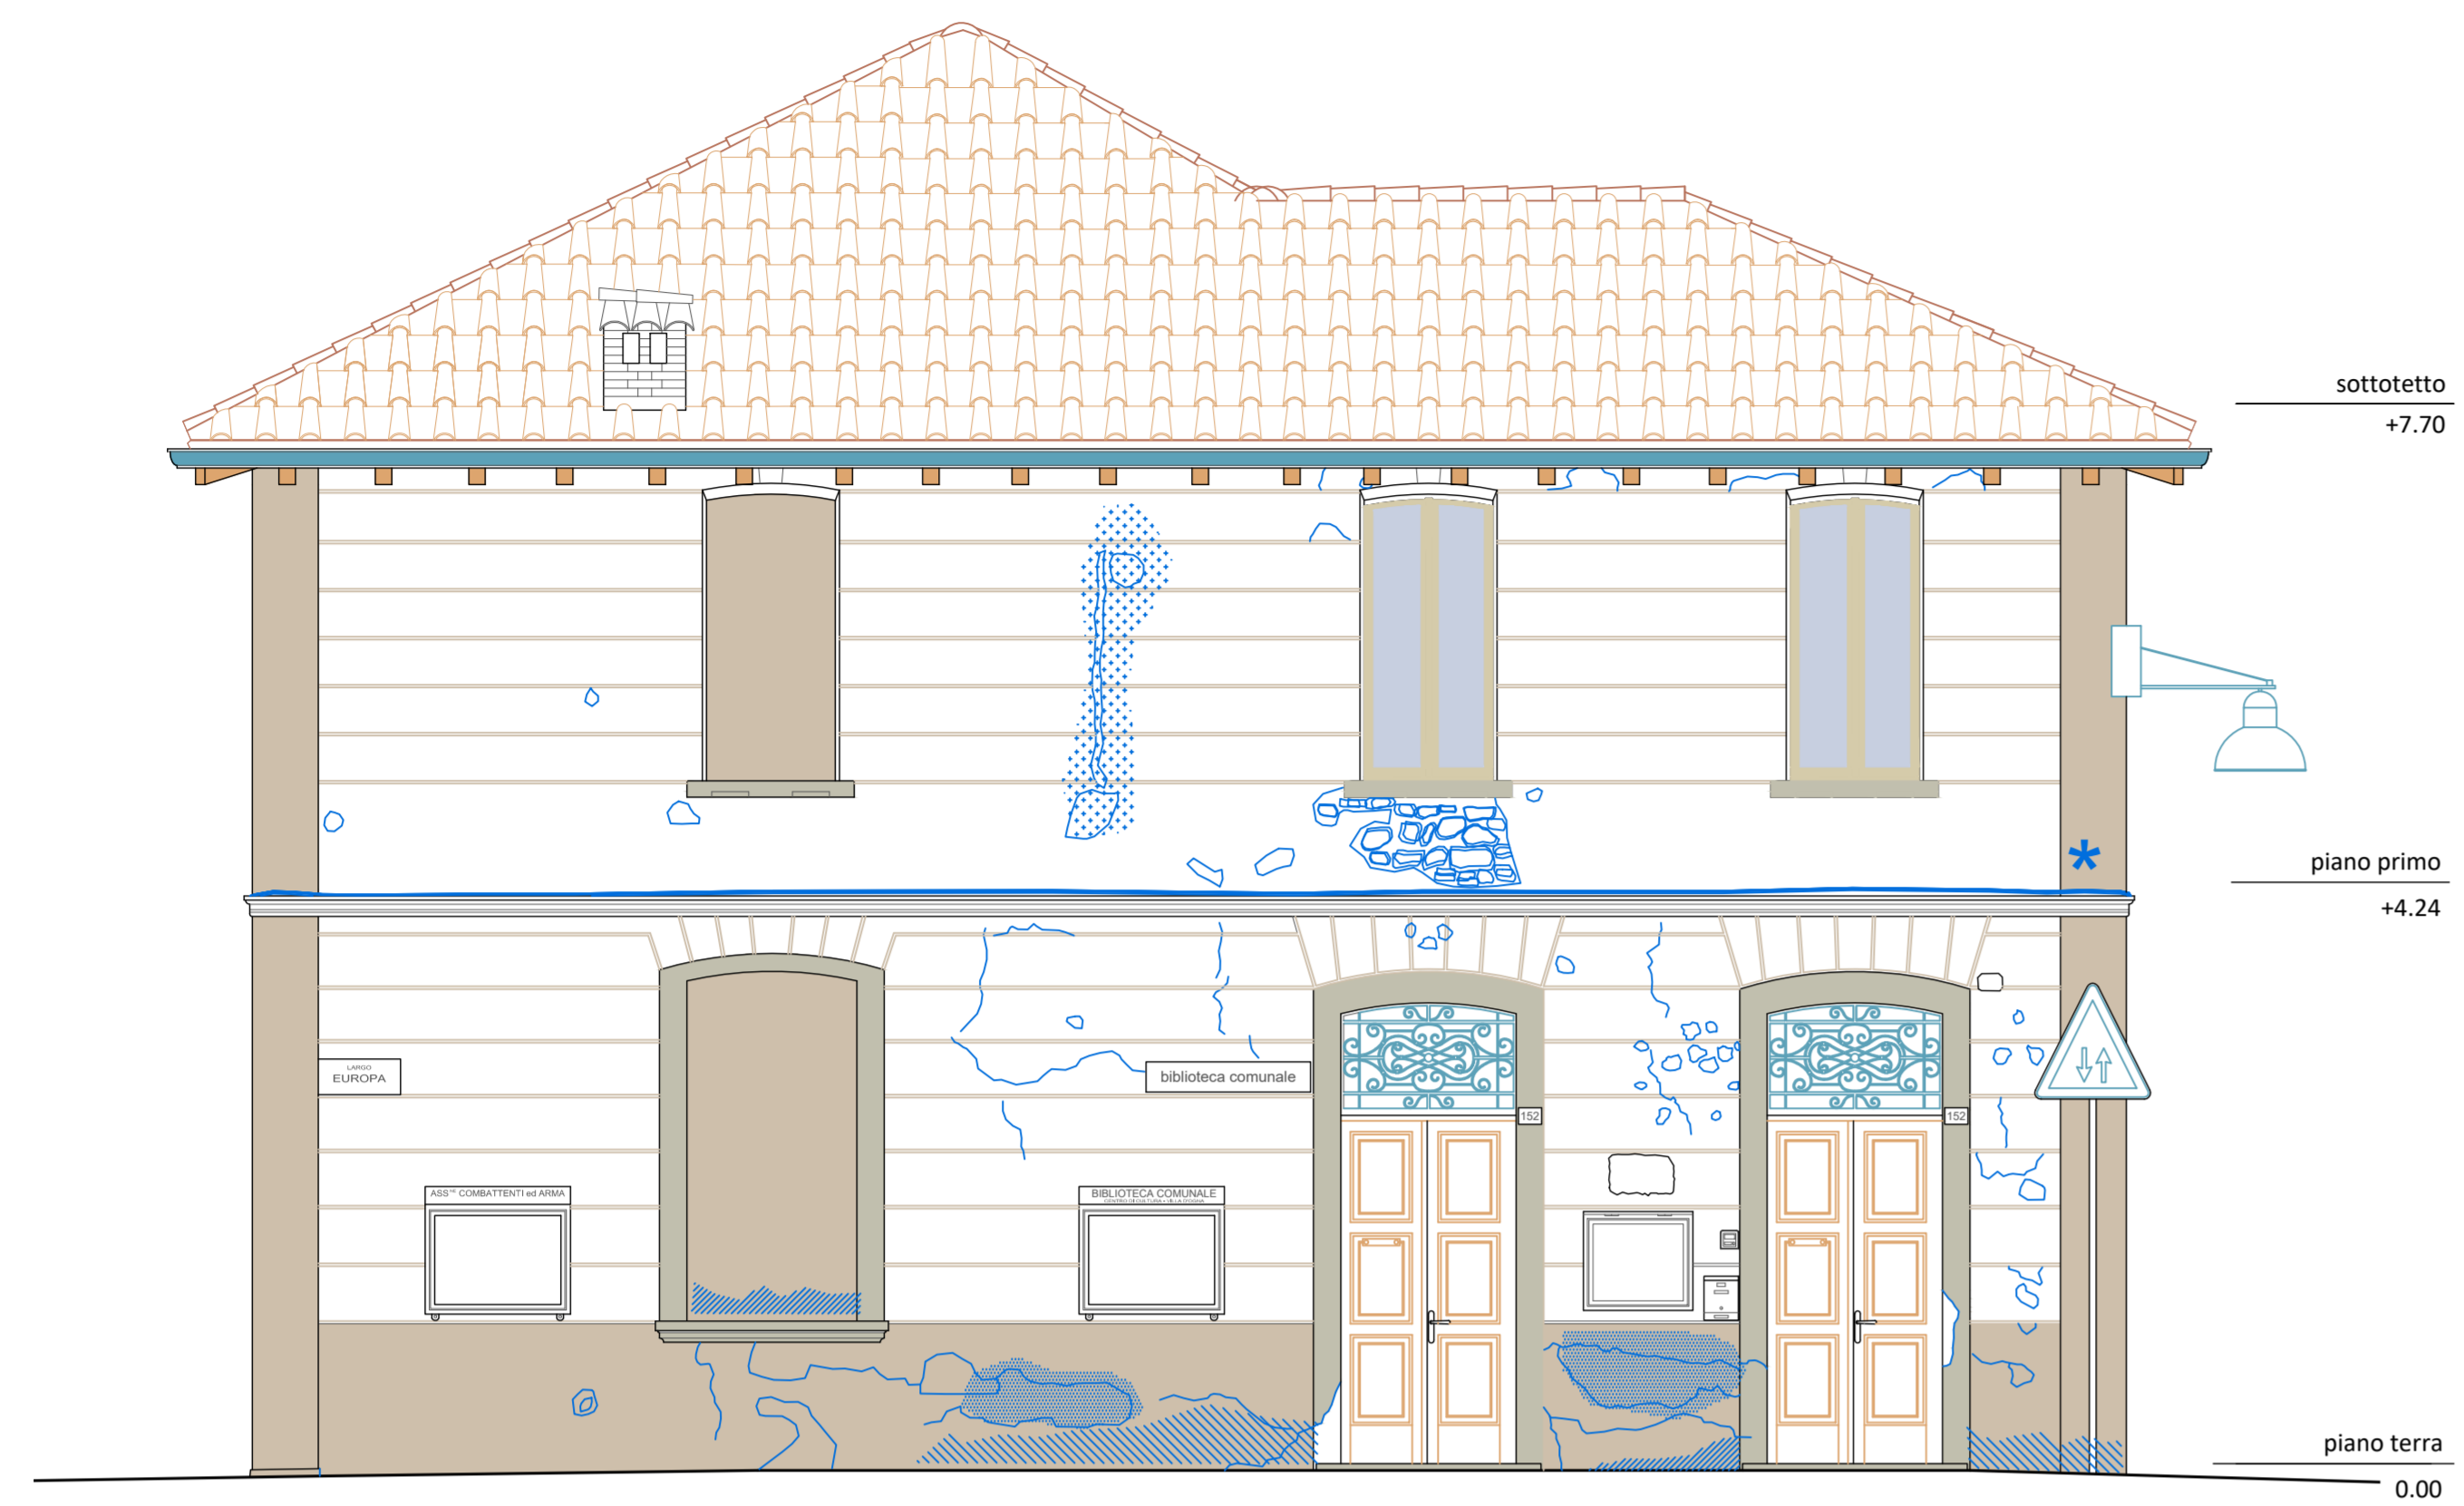
PROSPETTO EST - SCALA 1:50

Il prospetto Est pur mantenendo le decorazioni originarie si presenta in mediocri condizioni di conservazione con alterazione dei cromatismi, distacchi di materiale, fessurazioni e lacune di intonaco. Presenza di muschi nell'incontro tra il marciapiede e lo zoccolo, quest'ultimo inoltre presenta rattoppi cementizi.

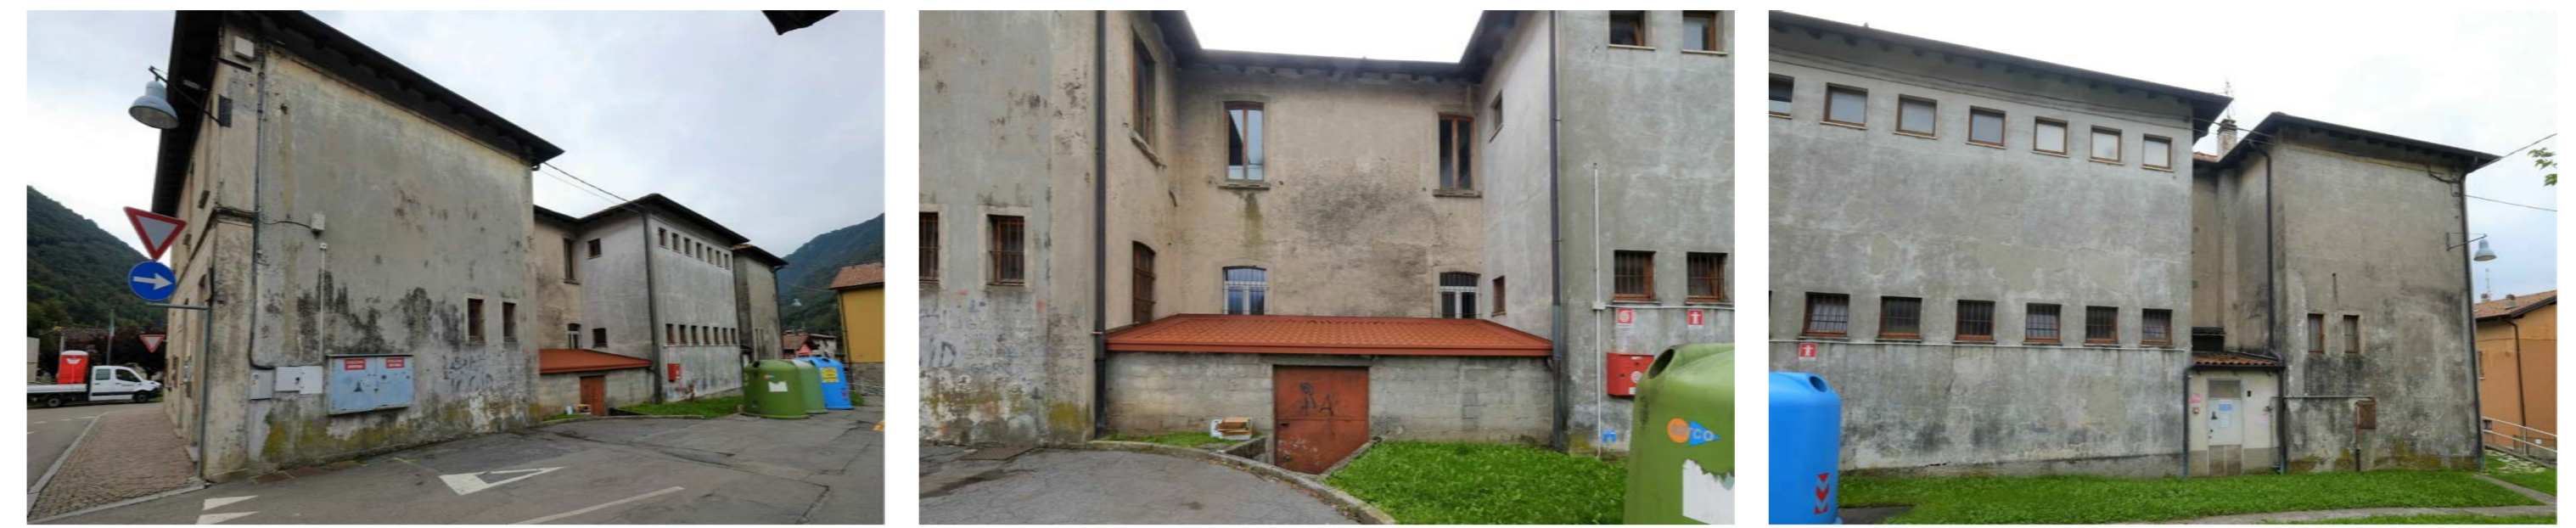
PROSPETTO NORD - RILIEVO FOTOGRAFICO

Il prospetto Nord non presenta delle decorazioni rilevanti ed è privo di qualità architettonica inoltre manifesta degradi importanti quali: alterazioni cromatiche delle finiture, depositi di sporco e percolazioni d'acqua, interventi di tamponamento recenti, fessure, cavillature, distacchi e lacune di intonaco. In generale la zoccolatura in strollato di cemento rivela degradi ascrivibili all'umidità di risalita e presenza di muschi e licheni. Anche i serramenti in legno e vetro sono ammalorati e non sono a tenuta d'aria. Sono inoltre presenti elementi di superfettazione non consoni alla qualità dell'edificio originario.
