COMUNE DI VILLA D'OGNA
 PROVINCIA DI BERGAMO

MANUTENZIONE STRAORDINARIA E MESSA IN SICUREZZA DEL PALAZZETTO DELLO SPORT "FAUSTO RADICI" DI LARGO EUROPA 66

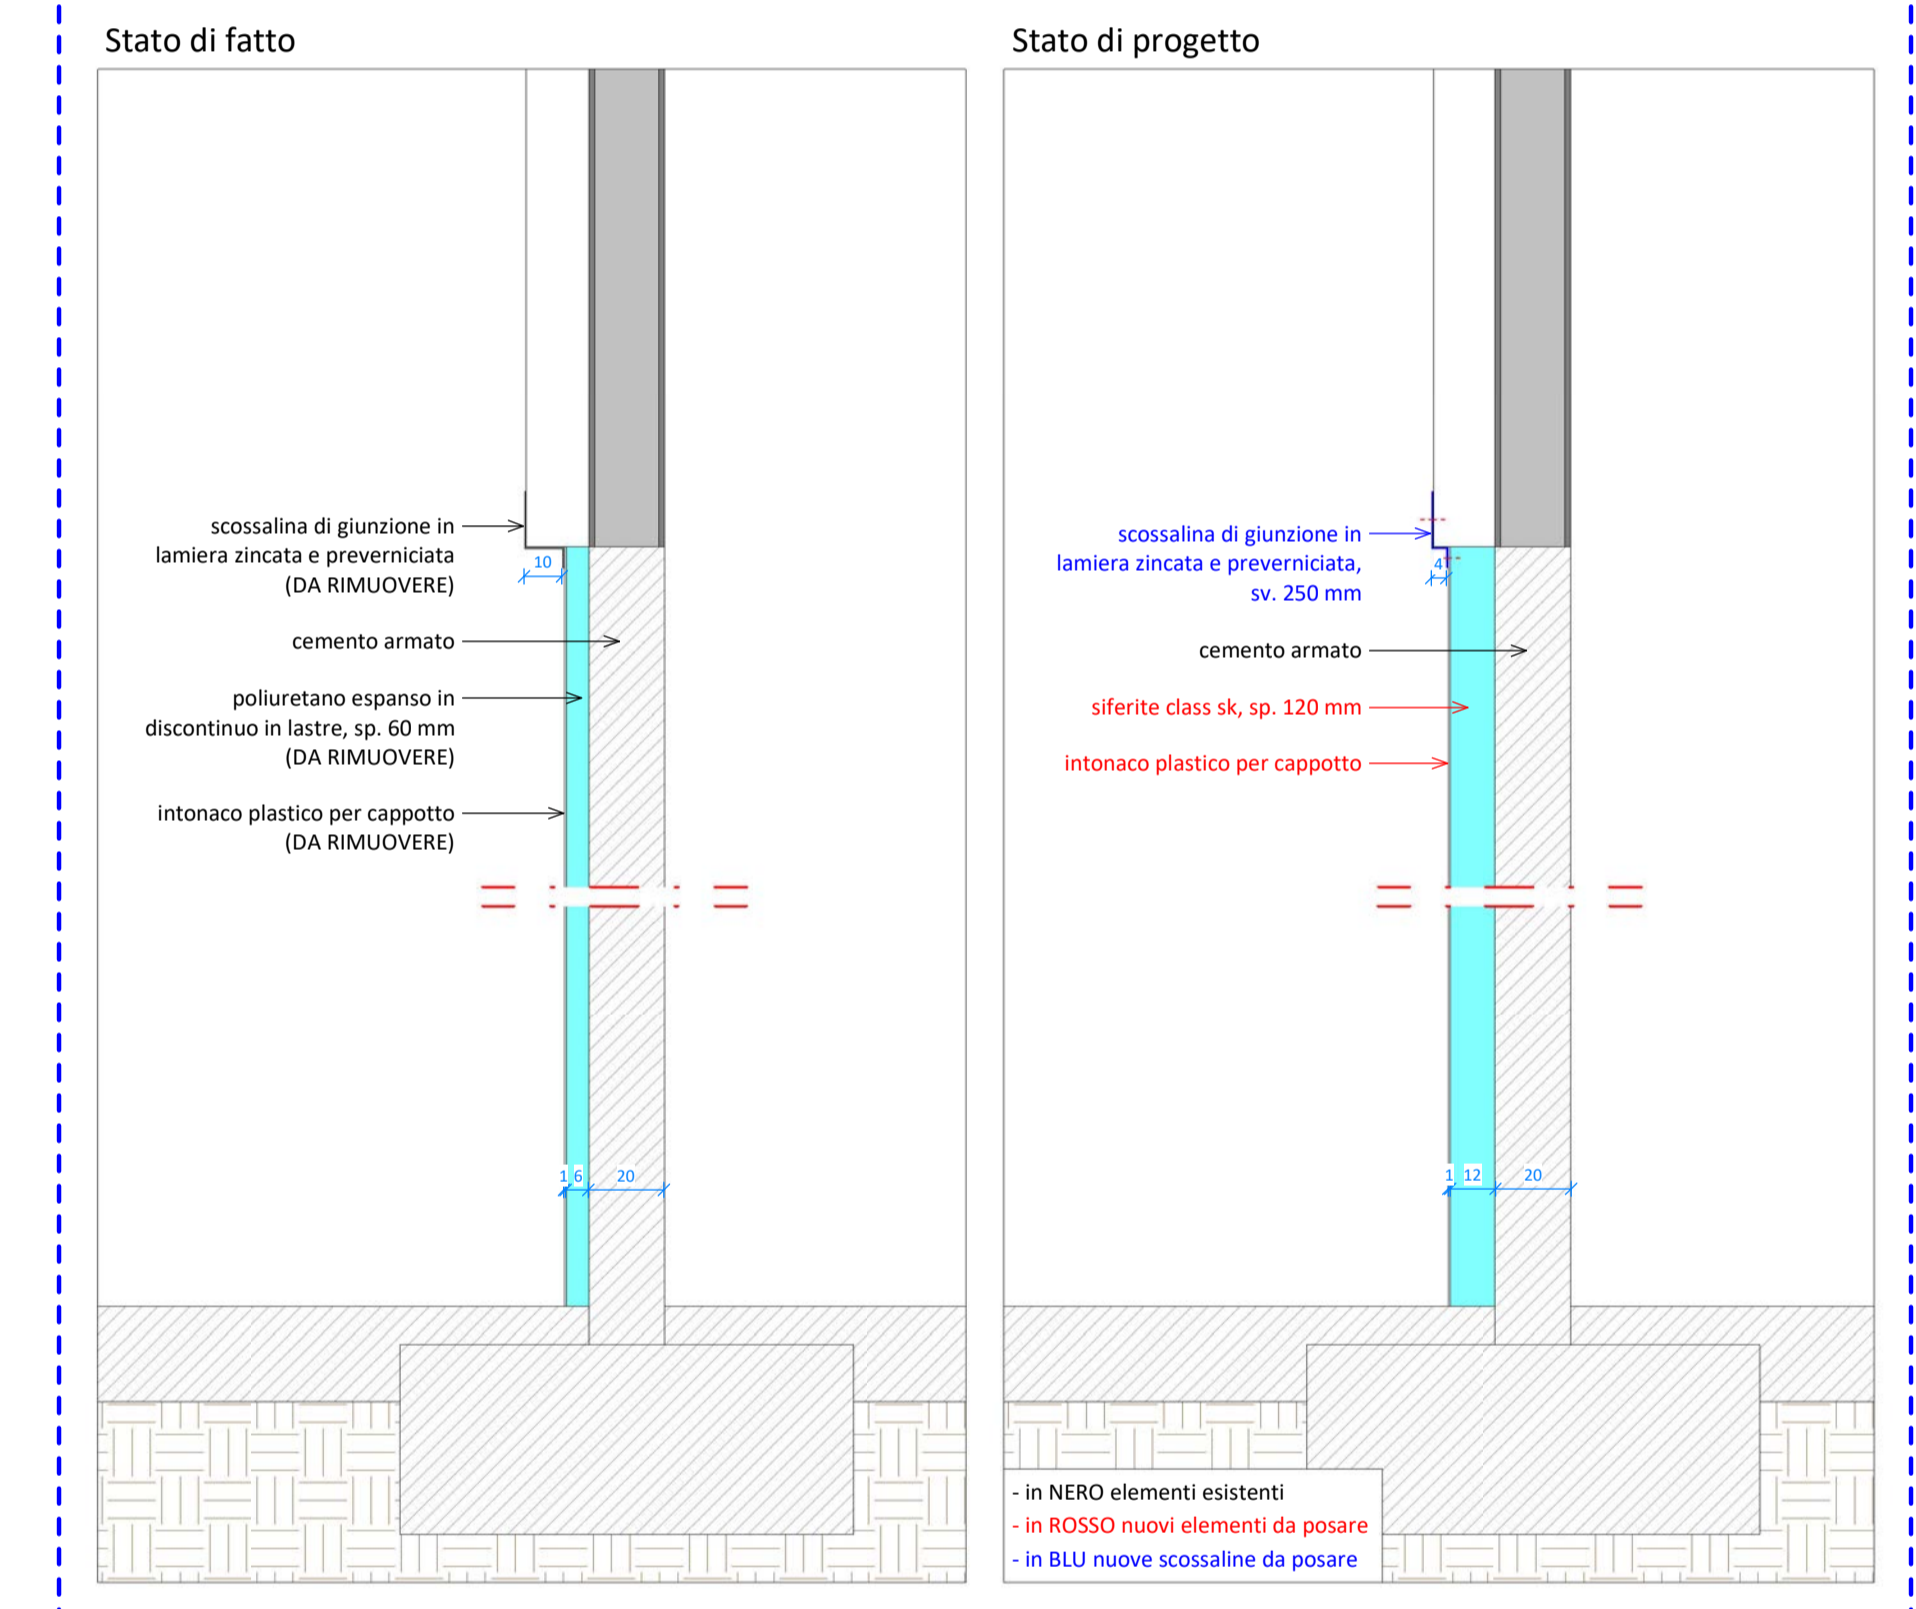
Sezione B-B - scala 1:20

Rimozione attuale cappottatura e posa rivestimento a cappotto in siferite, sp. 120 mm, class SK o similare (densità 35 kg/mc conduttività pari a 0.026 W/mK).
