Restauro e risanamento conservativo dei prospetti esterni Nord, Est e Ovest come da schede di restauro della restauratrice Silvia Baldis descritte nella relazione H e nel computo metrico estimativo E allegati al progetto esecutivo

COMUNE DI VILLA D'OGNA
PROVINCIA DI BERGAMO

**RESTAURO CONSERVATIVO
EDIFICIO BIBLIOTECA - ASSOCIAZIONI - BANDA
CON ADEGUAMENTO SISMICO E MESSA IN SICUREZZA
1 LOTTO D'INTERVENTO**

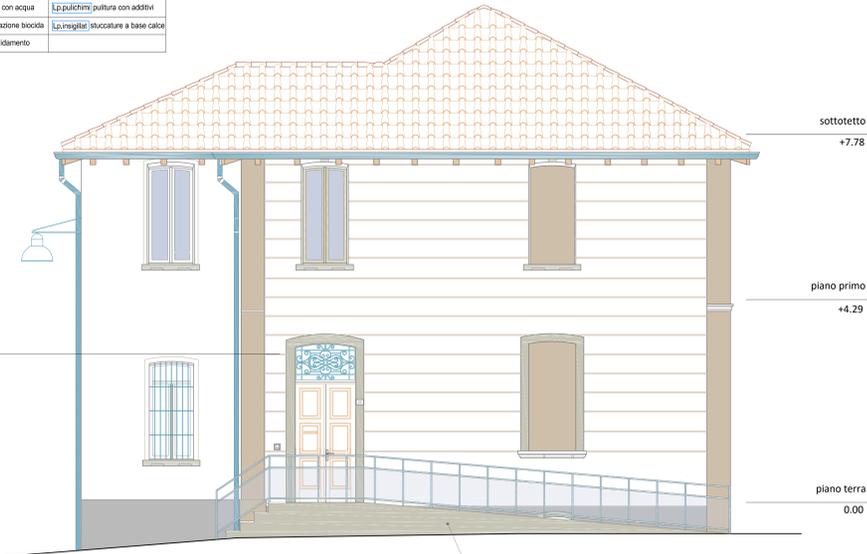
PROGETTO D'INTERVENTO DEL PROSPETTO OVEST

Realizzazione di una nuova rampa di accesso all'edificio sul fronte Ovest ai fini dell'abbattimento delle barriere architettoniche

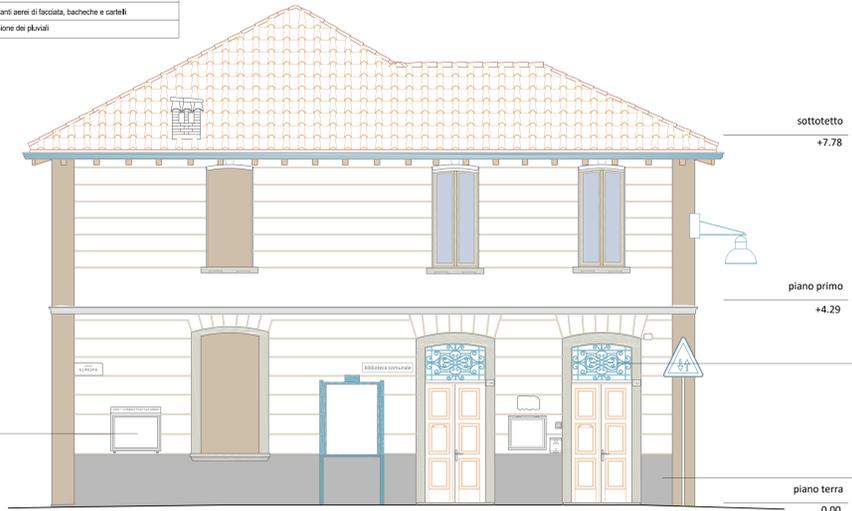
PROGETTO D'INTERVENTO DEL PROSPETTO EST

SCHEDA 1.1 - INTONACO CON FINITURA A BUGNATO
 Le sigle delle operazioni utilizzate in questi interventi sono descritte nella relazione H della restauratrice Silvia Baldis e nel computo metrico estimativo.
INTONACI (prefisso: In)
 In.asportat asportazione intonaci In.pulviscop pulitura a secco
 In.lavagen lavaggio con acqua In.consoprof consolidamento
 In.trattac intonaco a base calce In.intac integrazione cromatica

SCHEDA 1.1 - INTONACO CON FINITURA PIANA
 Le sigle delle operazioni utilizzate in questi interventi sono descritte nella relazione H della restauratrice Silvia Baldis e nel computo metrico estimativo.
INTONACI (prefisso: In)
 In.asportat asportazione intonaci In.pulviscop pulitura a secco
 In.lavagen lavaggio con acqua In.consoprof consolidamento
 In.trattac intonaco a base calce In.intac integrazione cromatica
